## Inspektionsbericht

IB230314- WVA der Gemeinde Ampass Dorf - Gutachten 2022

**Antragsteller:**  
**Gemeinde Ampass**  
**Römerstraße 21**  
**6070 Ampass**

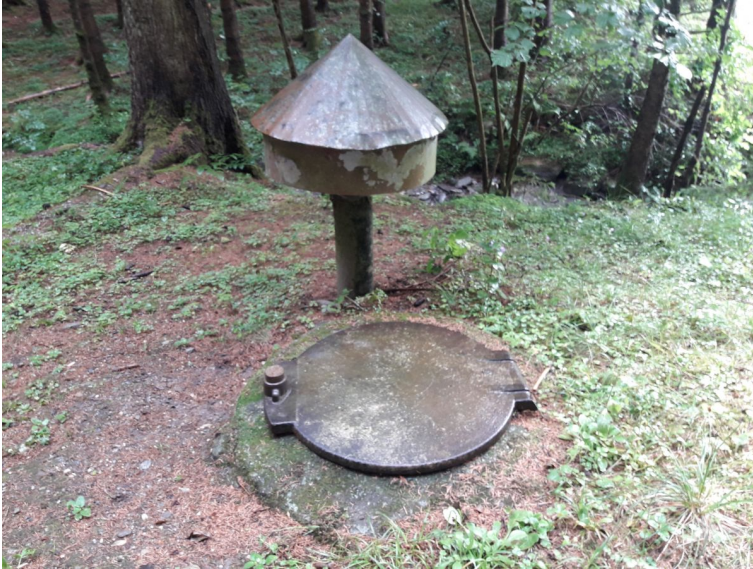
*Untere Herztalquelle*

| Sonstiges/Auffälligkeiten | <ul style="list-style-type: none"> <li>- Vereinzelt stehen Bäume und Sträucher noch zu nah (&lt; 10 m) an der Fassung.</li> <li>- Der Fassungsbereich der orog. rechten Fassung ist nicht abgezäunt.</li> <li>- Der Einstiegsbereich weist keine ausreichende Überhöhung gegenüber der Bodenoberfläche auf.</li> <li>- Teilweise sind die Zulaufrohre angerostet.</li> <li>- Die Rohrleitungen in der Schieberkammer sind angerostet.</li> </ul> |

- Um den Eintritt von Oberflächenwasser zu verhindern, ist gemäß ÖNORM B 2602:2016-08 „...der Schacht grundsätzlich mindestens 30 cm über Geländeoberfläche (exklusive Abdeckung) hochzuführen. ...“
- Der Bereich um die Quellstube bzw. der Fassung sollte weiterhin baum- und strauchfrei gehalten werden. Der Umkreis von mindestens 10 m um die Quelfassung (Fassungsendpunkte) ist dauerhaft von Bäumen und Sträuchern freizuhalten.
- Auch sollt der Standort der orog. rechten Fassung eingezäunt werden.
- Grundsätzlich sollten angerostete Armaturen durch solche aus rostfreiem Material zu ersetzen.
- Die Überlaufleitung ist mit einer Froschklappe zu austatten.

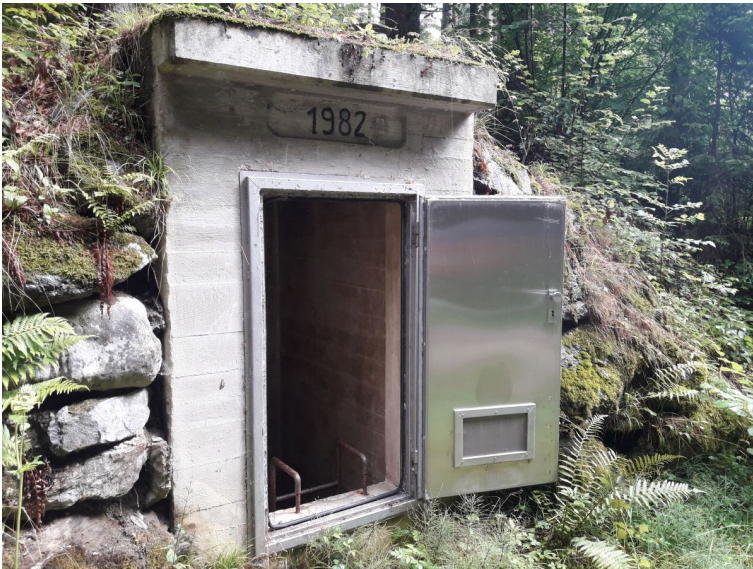
*Obere Herztalquelle*

| Mängel Fassungsbereich | - Vereinzelt stehen Bäume und Sträucher zu nah (< 10 m) an der Fassung. |
| Sonstiges/Auffälligkeiten | - Die Zulaufrohre und das Standrohr sind rostig.<br>- Das Entnahmerohr (Schieberkammer) ist ebenfalls rostig. |

- Der Bereich um die Quellstube bzw. der Fassung sollte weiterhin baum- und strauchfrei gehalten werden. Der Umkreis von mindestens 10 m um die Quelfassung (Fassungsendpunkte) ist dauerhaft von Bäumen und Sträuchern freizuhalten.
- Grundsätzlich sollten angerostete Armaturen durch solche aus rostfreiem Material zu ersetzen.
- Die Überlaufleitung ist mit einer Froschklappe zu austatten.
